# 陆河新田“10·28”一般高处坠落事故 调 查 报 告

编制单位：陆河新田“10·28”一般高处坠落事故调查组

编制时间：2025 年 1 月 4 日

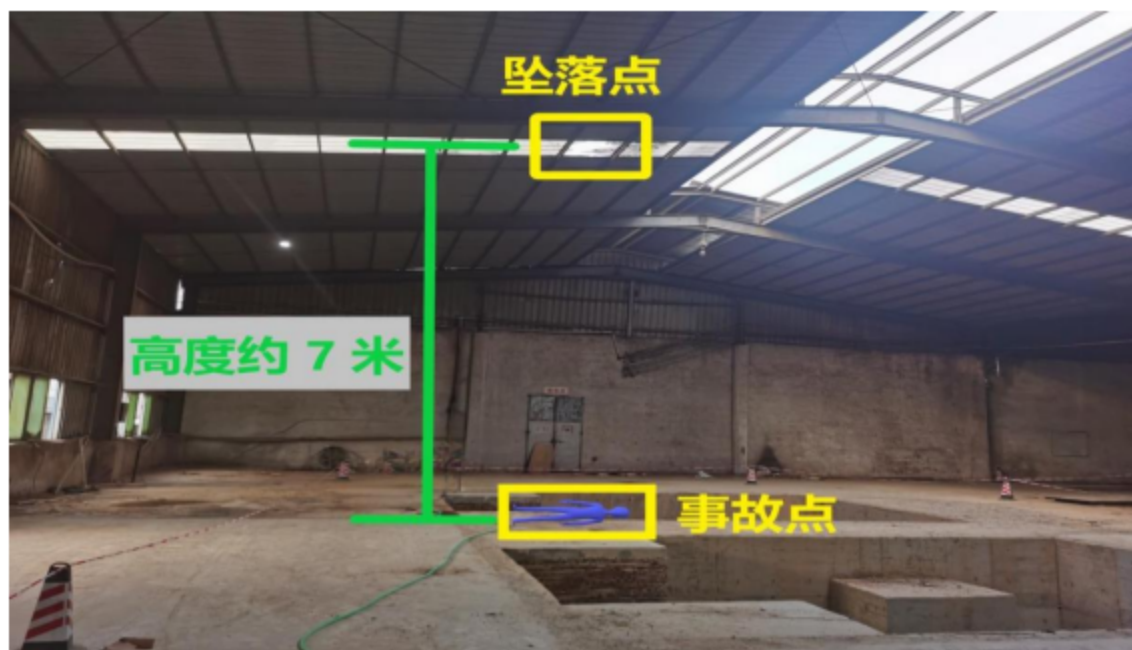
图 1 事故现场图

事故现场位于嘉冠公司生产厂房西北侧（锅炉房南侧处），水泥地面，地面建有四个设备安装基坑（图 1），事故中心现场位于其中一个基坑的西侧上面边上，厂房棚顶瓦面为铁皮和塑料采光瓦，棚顶距离地面约 7 米<sup>[1]</sup>，经对该厂房现场勘查，现状如下：1.作业现场各类警示标志缺失；2.事发厂房棚顶一处透明采光瓦有一长约 90 厘米、宽约 60 厘米不规则的洞口（图 2），厂房内西北侧地面上有血迹；3.事发厂房棚顶透明采光瓦洞口周边未见有作业工具及安全防护设施（如安全防护网、安全带等）；4.事发厂房西侧墙外通道处搭设一脚手架至厂房瓦面边缘，脚手架与墙体未有效连接（图 3），存在倾倒隐患，脚手架周边放置有部分旧彩钢瓦。

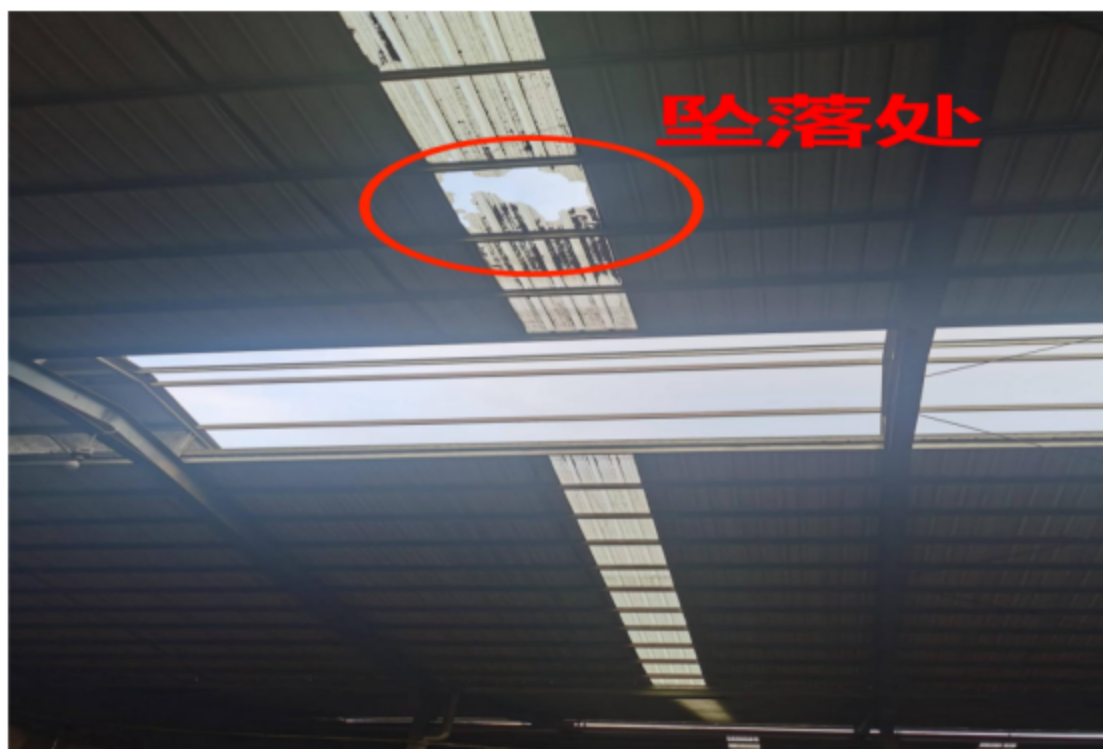
图 2 事故现场图

事故的直接原因是：黄某安全意识淡薄，违反管理规定擅自进入高处作业区域<sup>[3]</sup>休息，不慎踩破因长期受日晒雨淋老化的采光瓦，从厂房棚顶坠落致地面受伤，经抢救无效后死亡。
